UPPDATERAT: VIKTIGT säkerhetsmeddelande till marknaden

Trilogy Evo, Trilogy Evo O2, Trilogy EV300
Flödesgivare: avlagringar av nebuliserat aerosol

03-DEC-2024

Referens: Flödesgivare: avlagringar av nebuliserat aerosol
Trilogy Evo, Trilogy Evo O2 och Trilogy EV300
2024-CC-SRC-013

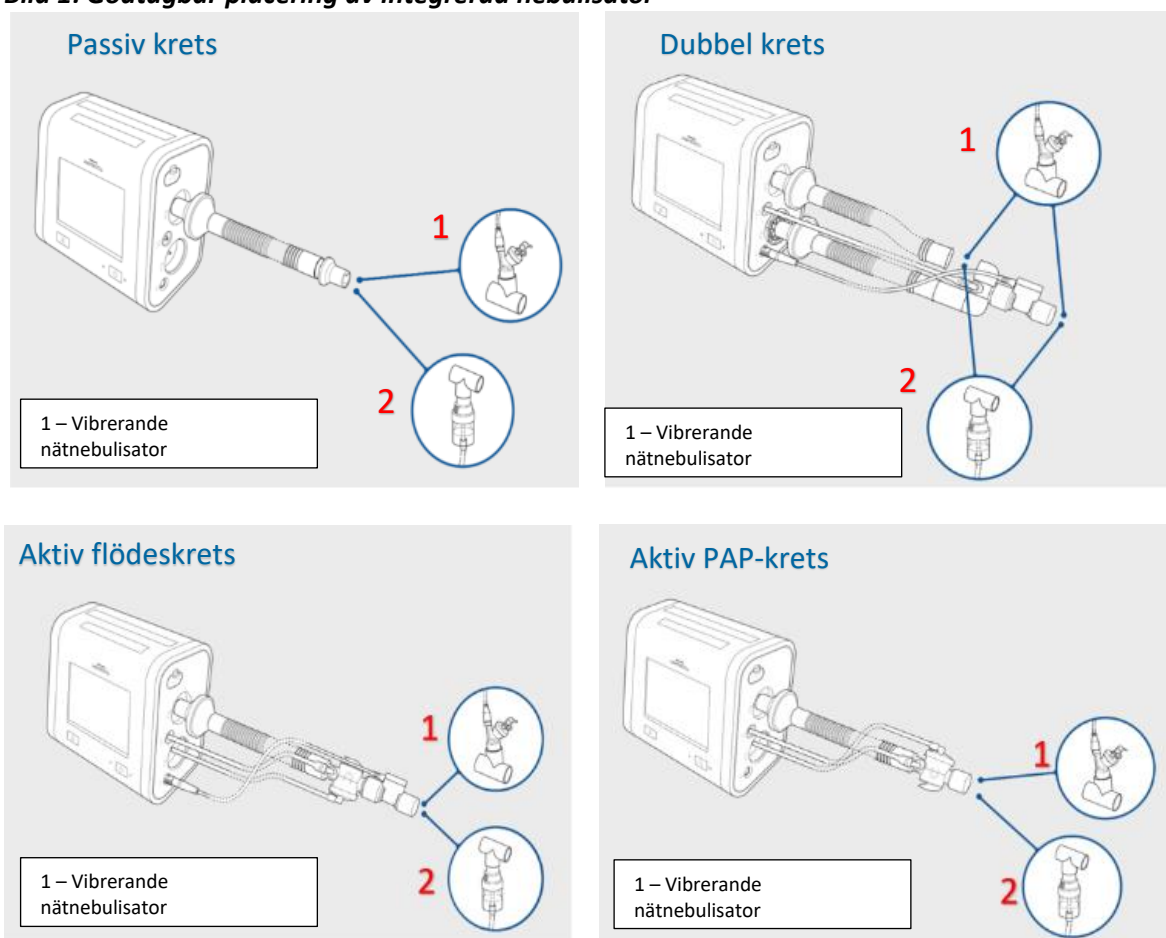
Bild 1: Godtagbar placering av integrerad nebulisator

- När den integrerade nebulisatorn används med passiva kretsar för tidalvolym som är större än eller lika med 700 ml
- När den integrerade nebulisatorn är placerad på den torra sidan av den uppvärmda luftfuktaren
- När den integrerade nebulisatorn är placerad vid "inspirationsporten (till patient)" (enhetens utlopp)
- När den integrerade nebulisatorn är placerad på någon *annan plats än* de som anges i bilderna i avsnitt 4.

Som tidigare meddelats kan användning av integrerade nebulisatorer placerade på vissa platser leda till att aerosolavlagringar ackumuleras över tid på enhetens interna flödesgivare. Berörda flödesgivare kan ge felaktiga flödesmätningar under omständigheter.

- Vid behandling med integrerad nebulisator:
 - Kretsen måste konfigureras enligt bilderna i **Bild 1** nedan.
 - För ordinationer som behöver tidalvolymmer större än 700 ml med en passiv krets ska patienten övergå till alternativ krets (Aktiv PAP, Aktivt flöde eller Dubbel).
 - När tidalvolymmer större än 700 ml används med en passiv krets kan avlagringar av nebuliserat aerosol uppstå även om nebulisatorn är placerad som på bilden.

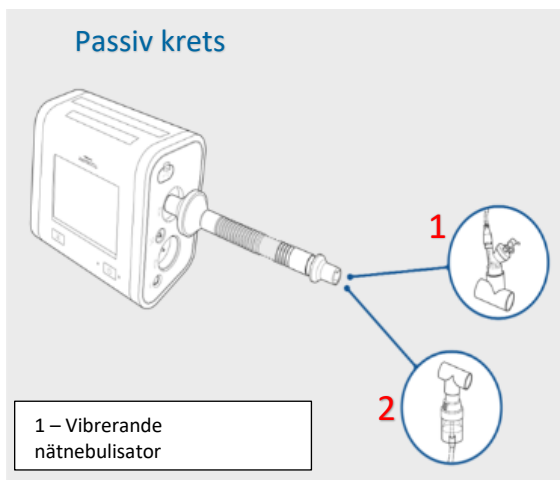
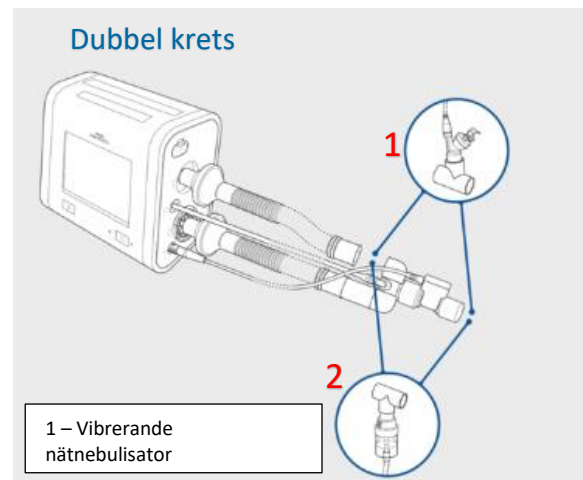
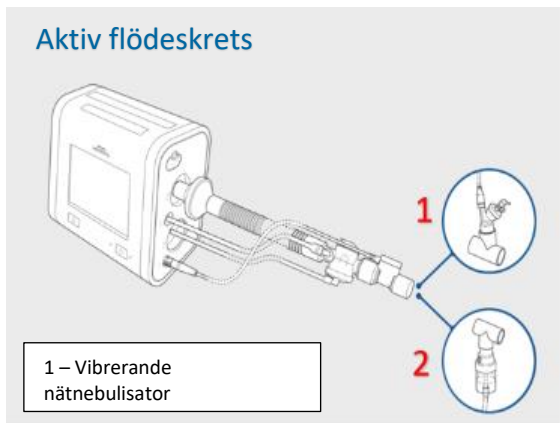
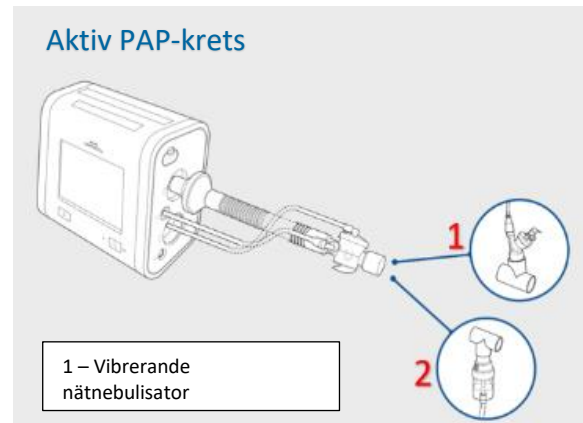
Lämpliga kretskonfigurationer för användning med integrerade nebulisatorer

Om en integrerad nebulisator används för behandling, se till att kretsen är konfigurerad så som visas på bilderna nedan.

Obs! För ordinationer som behöver tidalvolym större än 700 ml med en passiv krets ska patienten övergå till alternativ krets (Aktiv PAP, Aktivt flöde eller Dubbel).

- När tidalvolym större än 700 ml används med en passiv krets kan avlagringar av nebuliserat aerosol uppstå även om nebulisatorn är placerad som på bilden.
